贝尔佐纳(Belzona[®])修复破碎机的轴

破碎机长4.6米，重7.2吨的轴，是材料工厂中一个重要的部件。

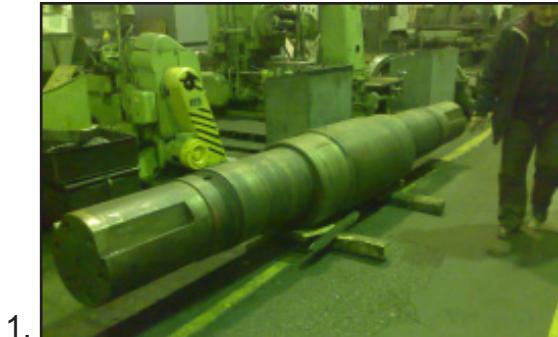
- 破碎机的偏心轴视图
- 应用前的区域
- 表面处理后应用贝尔佐纳 (Belzona[®]) 1111(超级金属)
- 施工完成

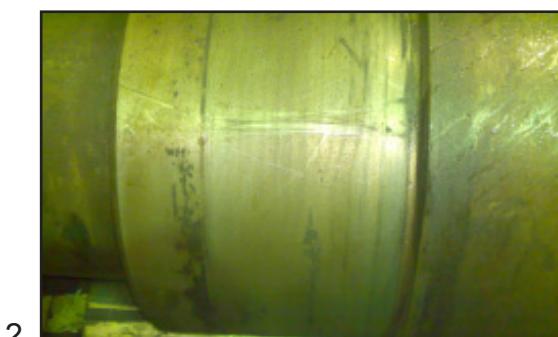
轴承故障使其在轴上的旋转造成磨损，尺寸过小。

此应用是按照贝尔佐纳(Belzona[®])施工技术指导MPT-1进行。轴已磨损缩小1.5毫米且剩下粗螺纹，使用贝尔佐纳(Belzona[®])1111重建以加工至原来的直径。
