贝尔佐纳(Belzona®)永久成为泵的一部分

弗吉尼亚的发电厂

1992年4月

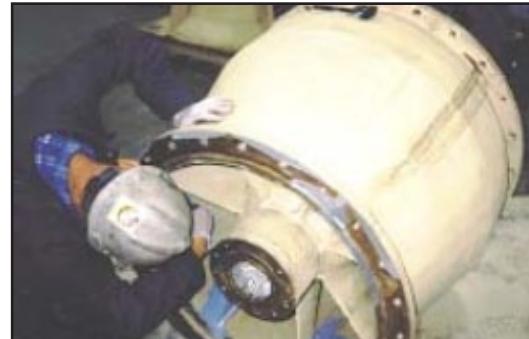
1. 在分散槽上开始敷涂贝尔佐纳(Belzona®) 1341
2. 完成施工的叶片
3. 偏流器和所有内部组件都敷涂贝尔佐纳(Belzona®) 1341 进行保护

三个泵均在1992年进行了重建施工。在使用三年后，其中的一个泵被停机拆出，贝尔佐纳(Belzona®) 1341 (超滑金属) 涂层仍然处于极佳的状态，完全无需再次施工。
