Volume CN-4 - No. 56

## 贝尔佐纳(Belzona®)保护泵扩散管

北加利佛尼亞的废水处理厂

离心泵扩散管

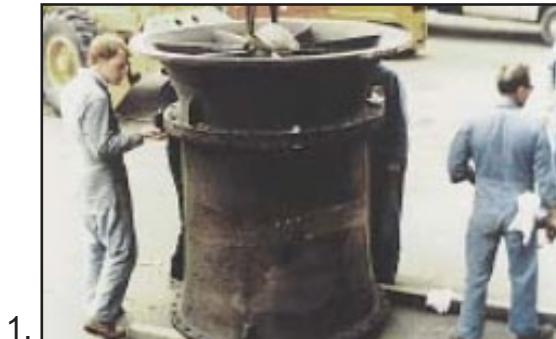
1. 为施工而将扩散管拆除
2. 过水面上出现的损坏
3. 气蚀的近视图
4. 正在施工。无需机械加工，而使用旋转夹具重建内部形状和表面。

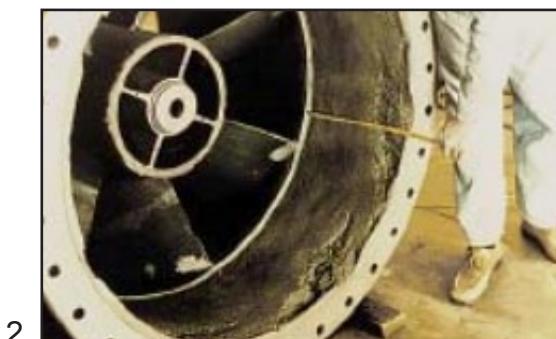
侵蚀/腐蚀和气蚀
