使用贝尔佐纳(Belzona®)完成真空泵的翻新

葡萄牙的纸浆和造纸厂

大型真空泵

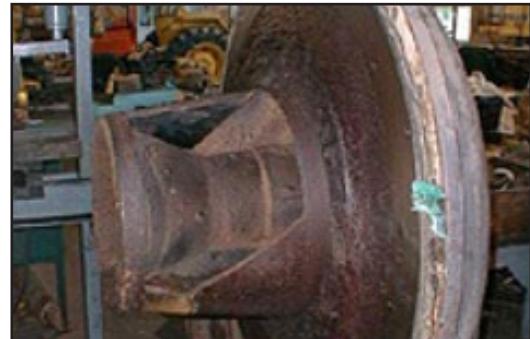
所有部件包括转子、端盖和锥形体都出现严重腐蚀。

1. 顶部组件的腐蚀程度清晰可见
2. 翻新顶部组件
3. 转子的施工
4. 重新组装泵
