贝尔佐纳(Belzona®)修复和保护制冷机组

客户
埃及某五星级饭店

工况条件
饭店空调房内制冷机组的端盖和管板

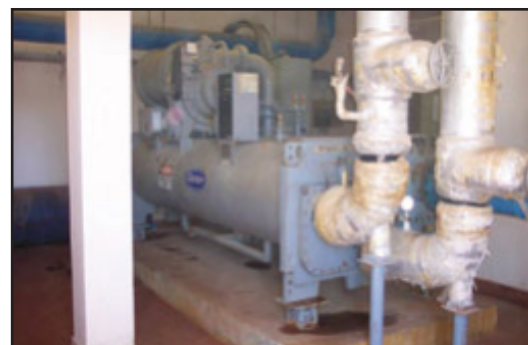
- 照片**
1. 制冷机组的整体全貌。
 2. 腐蚀的管板。
 3. 在表面处理之后，管板的腐蚀程度清晰可见。
 4. 施工完成。

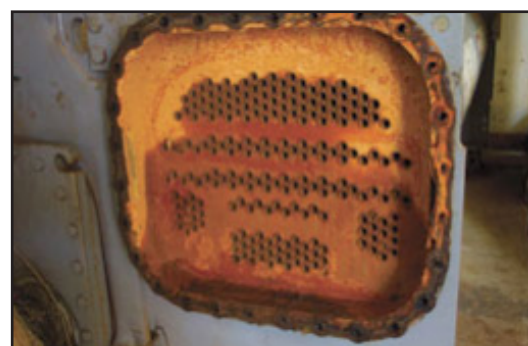
2.

问题
所有水侧组件均受到侵蚀腐蚀，特别是管道周围的管板受到较深侵蚀。

贝尔佐纳 (Belzona®)使用效果
先对已腐蚀的金属用贝尔佐纳(Belzona®)1311 (陶瓷 R-金属) 进行重建，然后使用贝尔佐纳(Belzona®)1321 (陶瓷 S-金属) 将所有表面敷涂两层涂层作为保护。采用这样的原位修复方法不仅能够提供长久的修复与保护，而且能够将空调房的运作中断降至最小。
