贝尔佐纳(Belzona®)使泵恢复正常

客户
埃及水厂

工况条件
4个剖分式泵

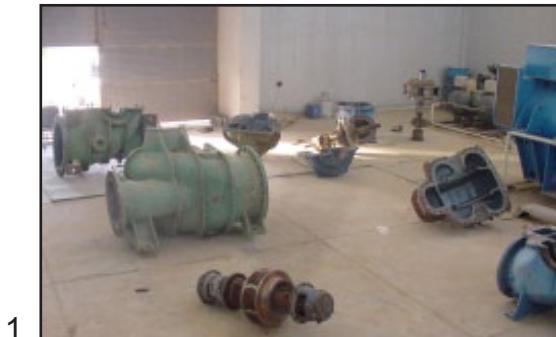
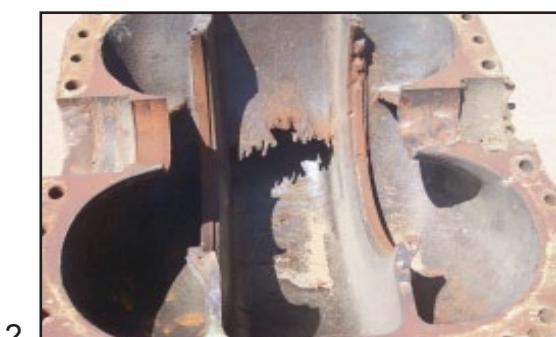
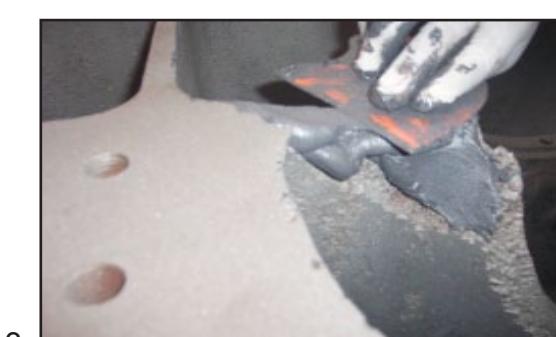
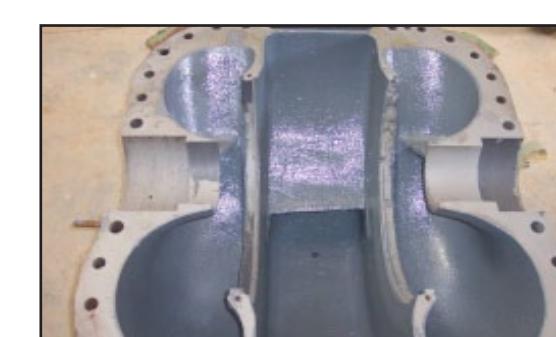
照片

问题
这四个剖分式泵已经受到严重侵蚀和腐蚀。因此与正常流速相比，流速慢了很多。

贝尔佐纳 (Belzona®)使用效果
每个泵的分水界都出现很多问题，耐磨环座已经降低了水厂的效率。此工厂并没有购买新泵而是使用贝尔佐纳(Belzona®)为旧泵提供更多保护让工厂恢复使用。

- 4个受损泵的总览图
- 受到腐蚀-侵蚀的泵与分水界
- 在泵内重建受侵蚀区域
- 完成施工

产品
贝尔佐纳(Belzona®)1311 (陶瓷R金属)
贝尔佐纳(Belzona®)1321 (陶瓷S金属)

施工程序
按照贝尔佐纳(Belzona®)施工技术指导CEP-1, CEP-2, CEP-3和CEP-5进行施工。
