贝尔佐纳(Belzona[®])修复大型真空泵的转子

葡萄牙的造纸厂

纳氏真空泵的转子

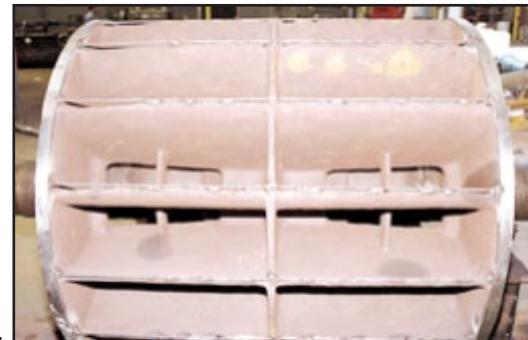
化学品和纸浆加上水的污染加速了对转子的侵蚀腐蚀，导致泵的效率损失。

1. 金属焊接后恶化的转子
2. 使用贝尔佐纳(Belzona[®])1111重建转子至原有的尺寸
3. 最后使用贝尔佐纳(Belzona[®])1341涂层
