## 贝尔佐纳(Belzona<sup>®</sup>)将一个20年的泵 恢复成像新的一样

美国得克萨斯州在圣安东尼奥的电气设备厂

此泵已运行20年，在计划停运期间进行检查。

此泵已大幅起垢并有严重的腐蚀。

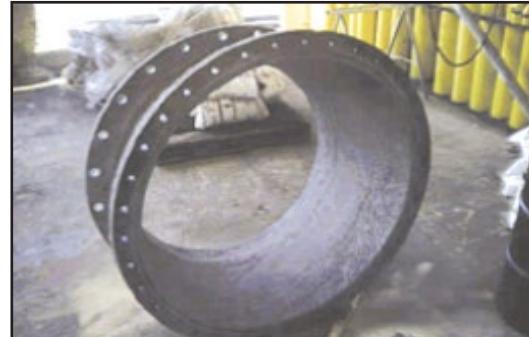
1.

### 照片

首先将泵进行喷砂和清洗。使用贝尔佐纳(Belzona<sup>®</sup>)1341敷涂泵蜗壳、叶轮和流扩散器的内表面。在使用贝尔佐纳(Belzona<sup>®</sup>)1111来修复重建扩散器和连接部位的磨损区域后，在泵蜗壳的表面、扩散器和连接部位敷涂贝尔佐纳(Belzona<sup>®</sup>)5811。
