## 贝尔佐纳(Belzona<sup>®</sup>)是重建磨损环的理想解决方案

美国北佛罗里达州的机械工厂

离心泵的密封环底座

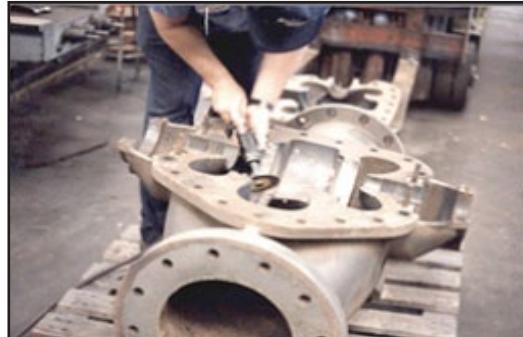
1. 使用侧打磨机做表面处理
2. 在新的耐磨环上，使用贝尔佐纳(Belzona<sup>®</sup>)9411 ( 脱模剂 )
3. 使用贝尔佐纳(Belzona<sup>®</sup>)1111 ( 超级金属 ) 建造新的底座
