## 贝尔佐纳 ( Belzona® ) 克服铅盗窃的问题

当地学校的屋顶窗檐

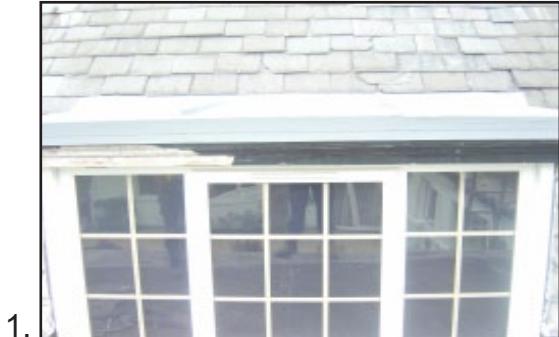
这所学校最近遭受屋顶的铅盗窃，由于受害非常严重，如果问题不解决，会造成结构上的缺陷并导致潜在高成本的维修。

- 施工前的窗口
- 屋顶的全视图
- 完成施工
- 完成施工

此施工是按照贝尔佐纳(Belzona®)施工技术指导RPA-2所指示进行修复。先将屋顶用毡覆盖，然后使用贝尔佐纳 ( Belzona® ) 3111系统进行密封。

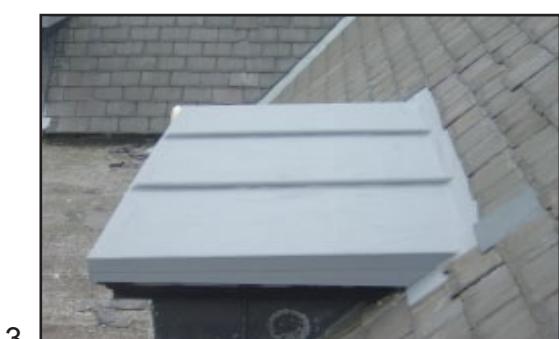
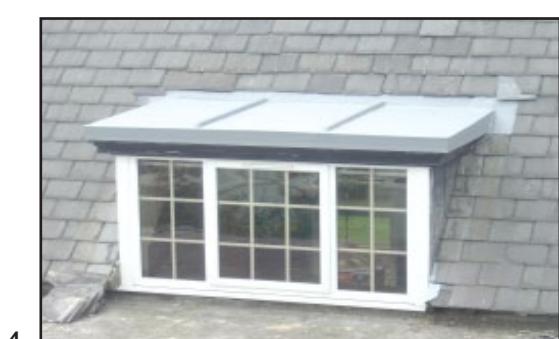
此施工在一周内完成。在2010年重访学校时，学校并没有遇到任何进一步的问题。这个修复仍然保持良好的状态。
