## 贝尔佐纳(Belzona®)修复学校华美的入口门廊

**客户**  
英国的高中

**施工时间**  
2008年4月

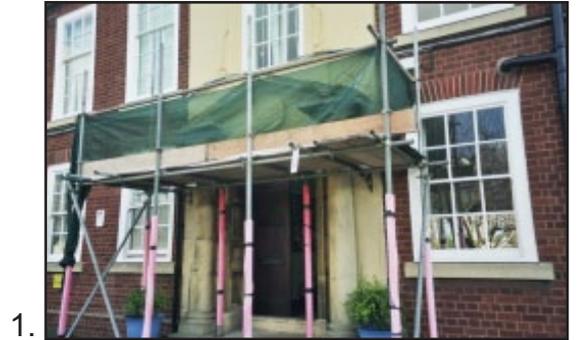
- 照片**
1. 搭有施工架和护栏的学校入口
  2. 检查受损的石造部分
  3. 受损部分的近视图
  4. 已完成的施工，经过3年风化后的外观

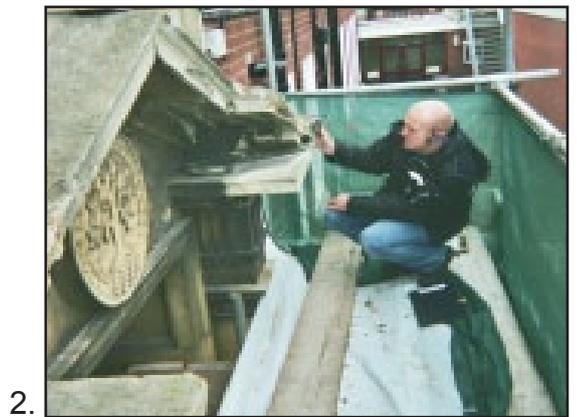
**问题**  
由于天气条件，特别是霜雪的影响，模铸混凝土的一部分表面出现破损。

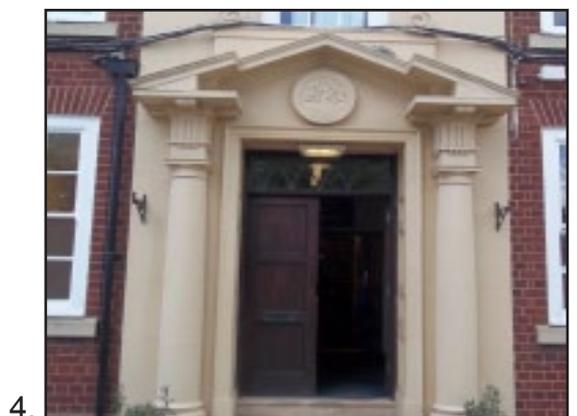
**贝尔佐纳 (Belzona®)使用效果**  
在其他承包商拒绝了此项工程后，我们的承包商在贝尔佐纳(Belzona®)顾问的协助下设计出重修学校入口的解决方案。采用贝尔佐纳(Belzona®)的产品和施工技术使这个华美的入口得到了修复，并在3年后仍然保持崭新的外观。

**施工程序**  
按照贝尔佐纳(Belzona®)施工技术指导WPA-6进行施工。使用贝尔佐纳(Belzona®) 高分子橡胶以完好区域为模板进行成型施工。然后使用贝尔佐纳(Belzona®) 4141对风化的区域进行成型复制。
