## 贝尔佐纳(Belzona®)修复学院的台阶

英国东米德兰的学院

2011年8月

公立学院的台阶受损

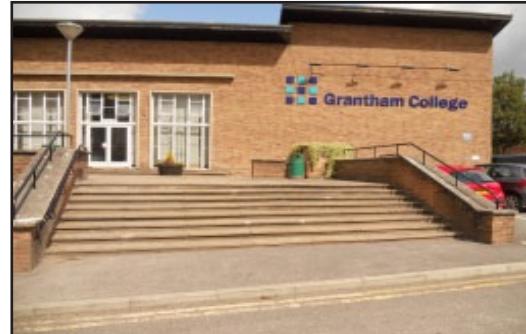
1.

由于较大的通行量以及风化的影响，导致此学院的台阶出现破损。

- 受损台阶的全貌
- 使用贝尔佐纳(Belzona®)4131的第一步施工
- 施工正在进行
- 施工完成
