贝尔佐纳(Belzona®)重新整修学校的台阶

英国华威郡

2011年5月

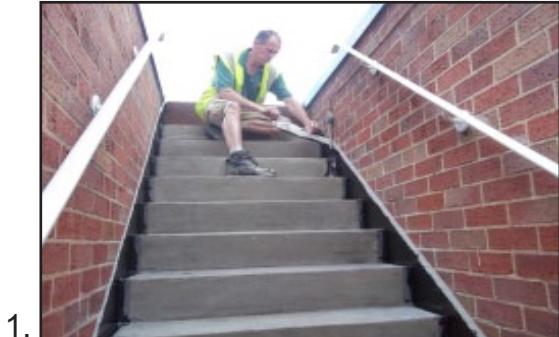
1. 将贝尔佐纳(Belzona®)5811敷涂在墙上
2. 将贝尔佐纳(Belzona®)5811敷涂在台阶上
3. 密封后的台阶与墙
4. 将贝尔佐纳(Belzona®)4411敷涂在台阶边缘，完成施工
