贝尔佐纳(Belzona®)紧急修复学校的管道

客户
英国伍斯特市

施工时间
2011年11月

工况条件
学校锅炉房的水管

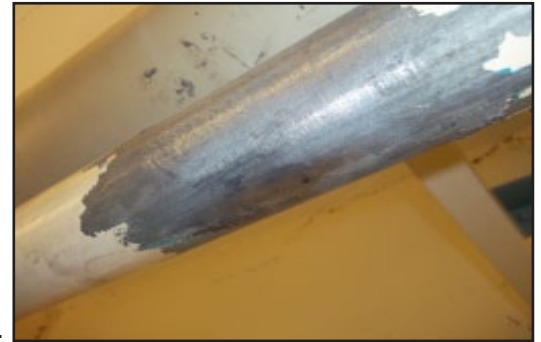
问题
主要水管的漆下出现两个小针孔，水泄漏到地面造成大面积湿滑的区域。

- 照片**
1. 表面准备
 2. 使用贝尔佐纳(Belzona®)1291封堵泄漏处
 3. 固化期间使用橡胶带将贝尔佐纳(Belzona®)1291固定
 4. 应用贝尔佐纳(Belzona®)1221和贝尔佐纳(Belzona®)9341 (增强带) 敷涂在贝尔佐纳(Belzona®)1291上完成修复

施工程序
按照贝尔佐纳(Belzona®)施工技术指导 VPF-11进行施工。
