贝尔佐纳(Belzona[®])重建并保护叶片

客户
埃及的水厂

工况条件
2个水泵的叶轮

问题
叶轮的叶片受到严重的气蚀损坏

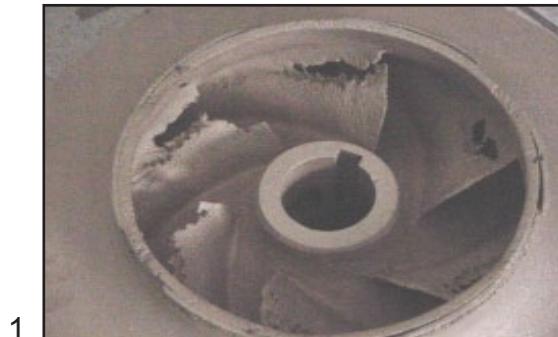
1. 叶轮上受到气蚀损害的叶片
2. 准备重建受损的边缘
3. 重建叶片
4. 重建后并进行敷涂的叶片
