使用贝尔佐纳(Belzona[®])整修铜叶轮

俄克拉何马州乌洛加的AEP/ PSO

冷却水泵的叶轮

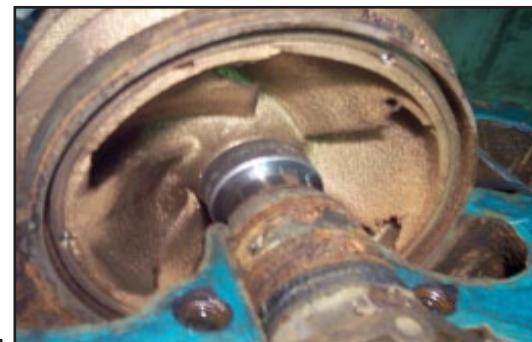
此泵的叶轮，是4个其中的一个。正常情况下需要24小时的运转。由于侵蚀而不得不进行更换。

1. 初次检测时出现一定程度的侵蚀损害
2. 在原位上的钢丝网，进行重建的过程
3. 打磨成原有轮廓
4. 重建结束，可以投入使用
