贝尔佐纳(Belzona®)修复地面和台阶

美国乔治州房屋协会

美国低收入家庭补贴住房的走廊和台阶

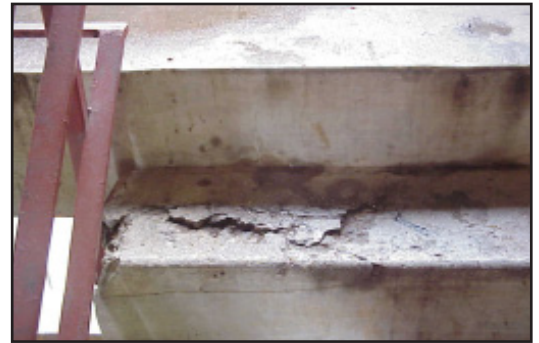
混凝土长期受到水的侵害而出现龟裂破损。

1. 破损的台阶
2. 已完成的修复与涂层，使用的是贝尔佐纳(Belzona®)5811以及混入5811的一层薄砂涂层。台阶的下侧使用的是贝尔佐纳(Belzona®)3111弹性膜。
3. 使用贝尔佐纳(Belzona®)4111和 4141修复完毕的区域
4. 施工完成效果图
