贝尔佐纳(Belzona®)重建提升泵

俄克拉荷马州的废水处理设施

升水站水泵

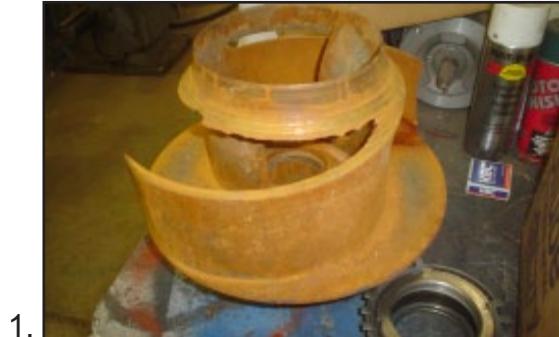
- 受到侵蚀的叶轮
- 经过强化和喷砂处理的叶轮
- 喷砂并敷涂后的碗槽
- 重建并平衡后的叶轮

在当地的修复车间使用贝尔佐纳(Belzona®)重建了叶片与碗槽，与新泵相比节省了40%的费用。客户指出在重新安装后，止回阀从未被升高。
