贝尔佐纳 (Belzona®) 保护大型河水泵

美国南路易斯安纳州的一家化工厂

处理河水的主要冷却水泵

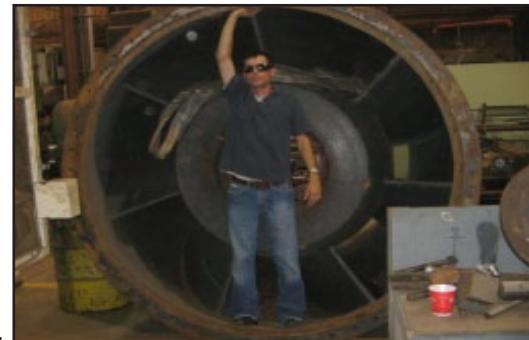
泵受到河水中的固体颗粒的侵蚀。

1. 泵的锈屑清晰可见
2. 完全修复后的吸收扩散器
3. 开始修复叶轮
4. 彻底保护后的叶轮
