贝尔佐纳(Belzona[®])修复需要报废的泵

美国俄克拉荷马州的造纸厂

2007年5月

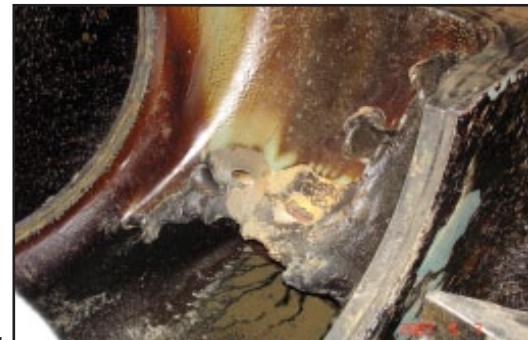
不良的喷注器使得硫酸无法与纸料很好地混合，泵受到严重地侵蚀。排放口的分水角不断地被侵蚀掉，泵碗也受到严重的点蚀，造成穿孔。检查之后，喷注器被挪到了下游。

- 维修前的泵
- 分水角修复工作已完成
- 施工完成
