贝尔佐纳(Belzona®)修复水轮机转轮

客户
美国水力发电厂

施工时间
2007年5月

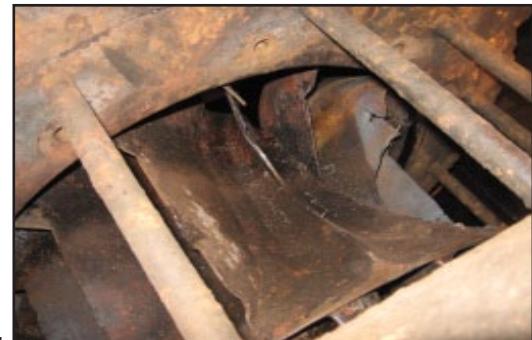
工况条件
水闸门出现松动并掉落到涡轮内，导致转轮上的3个叶片受损。

照片
1. 受损的转轮叶片
2. 进行点焊后的金属网
3. 使用贝尔佐纳(Belzona®)1311将叶片重建
4. 将转轮敷涂后，完成施工。
