贝尔佐纳(Belzona®)使泵扩散器的修复超出期望值

马耳他的国家电力供应商

60兆瓦涡轮的海水冷却系统泵

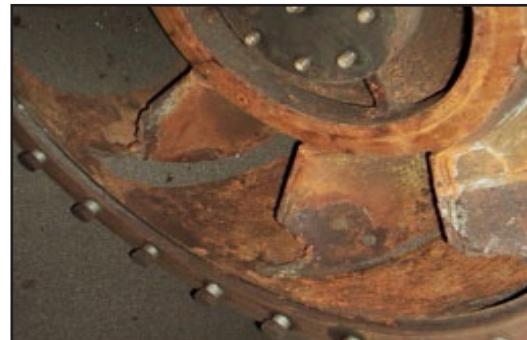
由于单轴流泵 (7090 m³/h) 受到严重的侵蚀腐蚀，导致效率损耗并且泵出现故障。在采用贝尔佐纳(Belzona®)的解决方案之前，此客户需要每年更换泵的部件。作为此区域主要电力供应商，这个重要设备的停机时间会造成严重的问题。

1. 使用1年后的泵扩散器的状态
2. 对叶轮廓进行重建
3. 施工结束
4. 施工完成9年以后

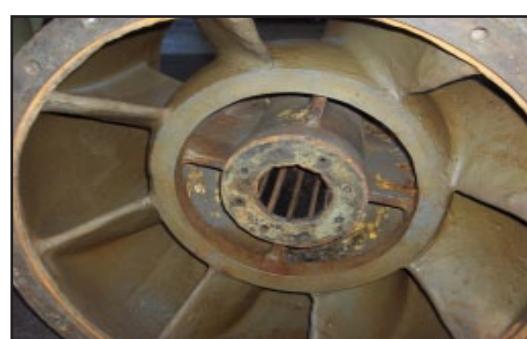
4.

能够将受侵蚀的设备修复给客户带来惊喜。他们也对大大提高的可靠性及性能感到高兴。对于内部和外部的泵的衬套和吸钟也进行了敷涂和保护。在使用长达9年以后，涂料仍然保持极佳的状态。
