贝尔佐纳 (Belzona®) 修复巡航船离心泵

美国南加利福尼亚船厂的意大利巡航船

主循环水离心泵

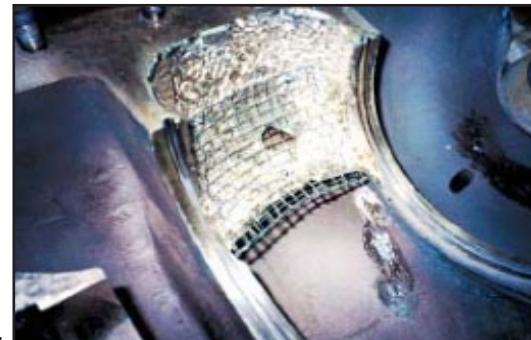
1.

离心泵出现严重的侵蚀/腐蚀，泵体上出现数十个小孔，一个穿透壳体的大孔，分水板腐蚀达2英寸以上。耐磨环座也出现侵蚀。

- 对泵壳和分水板进行喷砂处理后，安装一金属网格。图示分水板中央一孔。
- 向金属网格上施用贝尔佐纳(Belzona®)1311 (陶瓷R金属)，填实网格后的空隙。
- 施工完毕。对分水板边缘和壳体穿孔进行修复
