贝尔佐纳(Belzona®)将泵的使用寿命提高一倍

乌克兰的一家化工厂

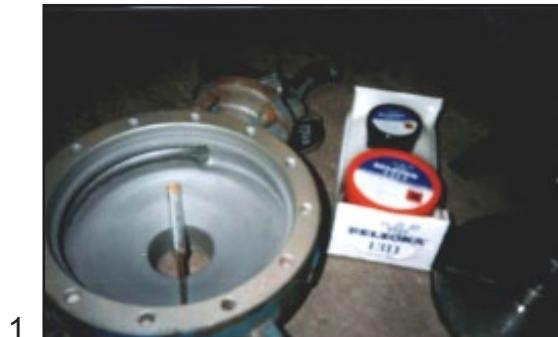
由于石蜡结晶造成泵的外壳和盖子发生侵蚀腐蚀损伤。但是，泵的某些部件又没有办法获得。

1. 喷砂处理外壳
2. 修复前的泵端盖
3. 在外壳上施敷贝尔佐纳(Belzona®) 1311
4. 施工完成

此应用程序是按照贝尔佐纳(Belzona®)施工技术指导CEP-3和CEP-5所指示进行修复。修复受损部位时采用了成形技术。
