贝尔佐纳 (Belzona[®]) 对泵壳的修复和保护

客户
埃及的电厂

工况条件
主要循环水泵中的两个扩散壳

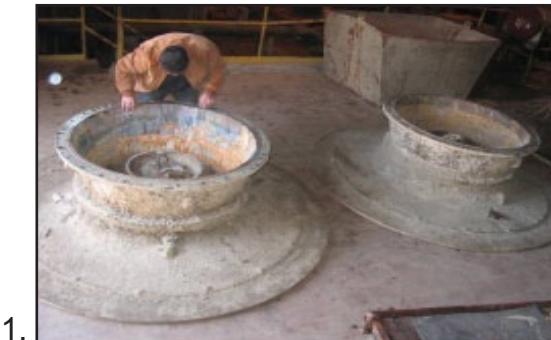
问题
两个泵壳严重被侵蚀和腐蚀并影响冷却系统的压力和效率。

照片
1. 两个腐蚀的罩壳
2. 表面处理后的表面
3. 使用贝尔佐纳(Belzona[®])1311重建表面
4. 贝尔佐纳(Belzona[®])1321保护的表面
