贝尔佐纳(Belzona®)修复大型挖掘机的控制电缆

客户
马其顿共和国的镍铁工厂

施工时间
2003年6月

工况条件
大型铁矿砂挖掘机的控制电缆

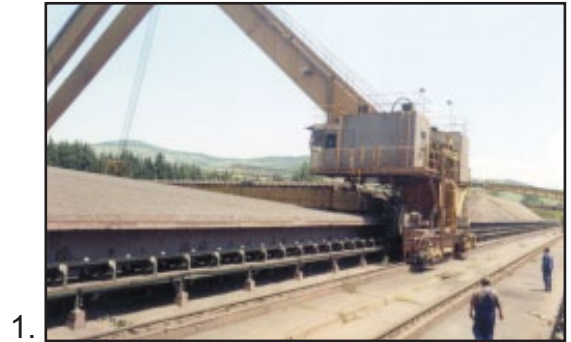
- 照片**
1. 挖掘机的外观
 2. 破损的电缆外层
 3. 使用贝尔佐纳(Belzona®)2311修复电缆
 4. 使用14个月后的状态

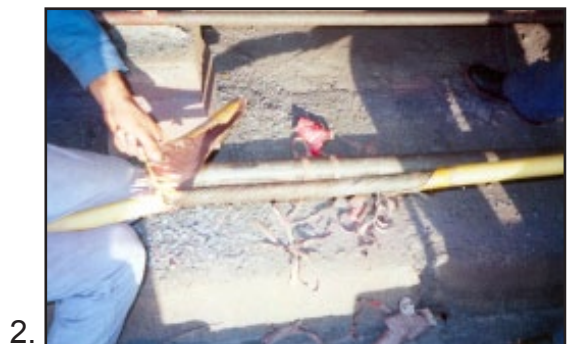
问题
由于气候的影响和地面摩擦造成电缆的外层破损。因此需要一种具备良好的粘着性，耐磨损并且防水的弹性材料。
