## 贝尔佐纳(Belzona<sup>®</sup>)为高温硫磺中的设备提供长久保护

**客户**  
英国炼油厂

**工况条件**  
内部设备出现硫磺点蚀

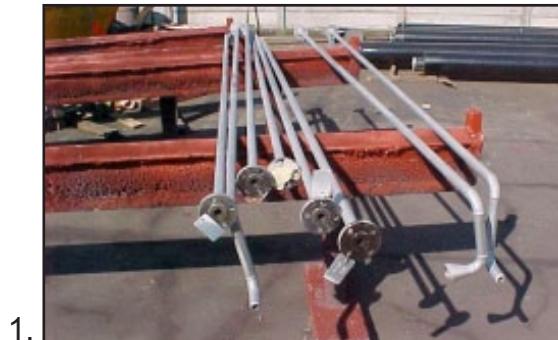
- 准备进行施工的钢管
- 涂刷贝尔佐纳(Belzona<sup>®</sup>)1591
- 钢管涂刷完毕
