贝尔佐纳(Belzona®)修复穿孔的密封阀外壳

客户
马其顿共和国的化工厂

施工时间
2001年5月

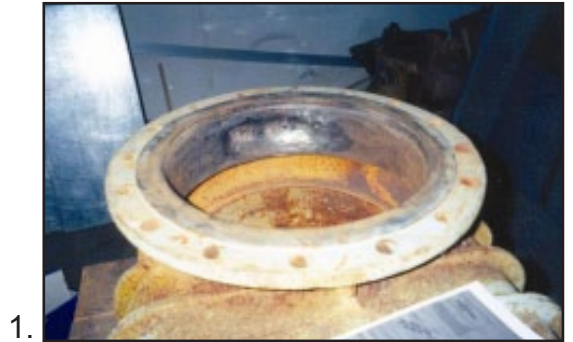
问题
气蚀导致密封阀外壳穿孔

- 照片**
1. 穿孔的密封阀外壳
 2. 使用金属板加强外部
 3. 重建外壳
 4. 施工完成
