## 贝尔佐纳 ( Belzona® ) 重建净化池的运行轨道

瑞士的污水处理场

净化池的运行轨道

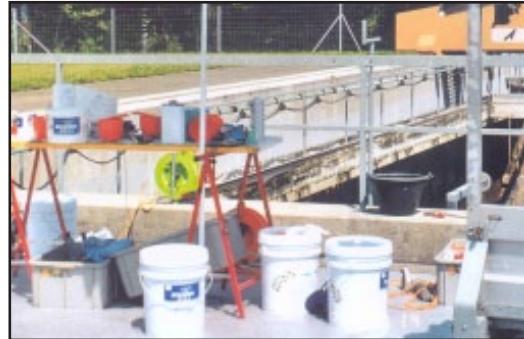
轮子对混凝土造成2-10毫米的磨损，引致运行不顺畅。

1. 净化池的运行轨道
2. 使用贝尔佐纳 ( Belzona® ) 4911为表面进行调节
3. 使用贝尔佐纳 ( Belzona® ) 4111进行重建
4. 完成施工的轨道
