## 贝尔佐纳 (Belzona®) 修复报废的油冷却器

**客户**  
德国的燃煤发电站

**工况条件**  
发电站内的油冷却器

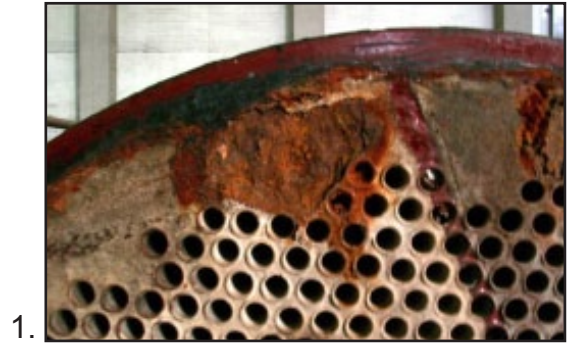
**问题**  
使用40年后的油冷却器受到严重的腐蚀。

- 照片**
1. 腐蚀的管板
  2. 完成施工的管板
  3. 管板的另一端
  4. 近视图

**施工程序**  
使用贝尔佐纳 (Belzona®) 1311重建受到腐蚀破坏的部分，并按照贝尔佐纳(Belzona®)施工技术指导HEX-1和HEX-3涂抹贝尔佐纳 (Belzona®) 1321进行修复。
