贝尔佐纳 (Belzona®) 修复热交换器端盖

马其顿Usje的水泥厂

热交换器端盖

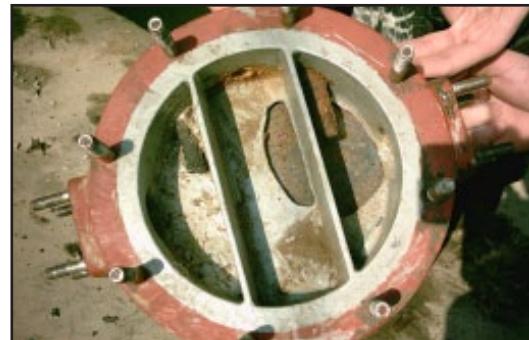
由于冻结水引致端盖出现穿孔和裂缝

1. 损坏的端盖
2. 表面处理
3. 使用贝尔佐纳 (Belzona®) 1111 (超级金属) 进行重建
4. 涂抹贝尔佐纳 (Belzona®) 1321 (陶瓷S金属) 后完成施工
