与贝尔佐纳(Belzona[®])同舟共济

急救快艇的舷侧突出部分（安全气囊或漂浮装置）

由于与其他物体如船、漂流物等的撞击导致其受损。

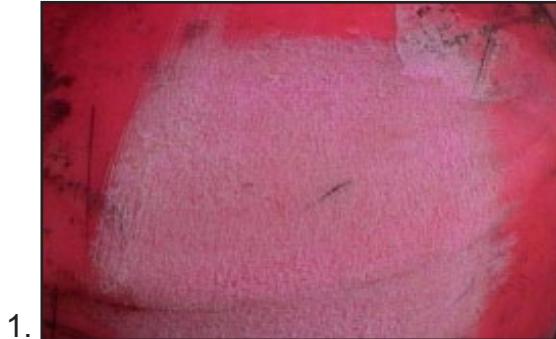
- 表面处理
- 标示区域，可以进行贝尔佐纳(Belzona[®])的施工
- 修复完成

按照贝尔佐纳(Belzona[®])施工技术指导SOS-12进行施工。
