贝尔佐纳 (Belzona®) 重建受气蚀影响的叶片

客户
埃及的电厂

工况条件
五个冷却泵叶轮

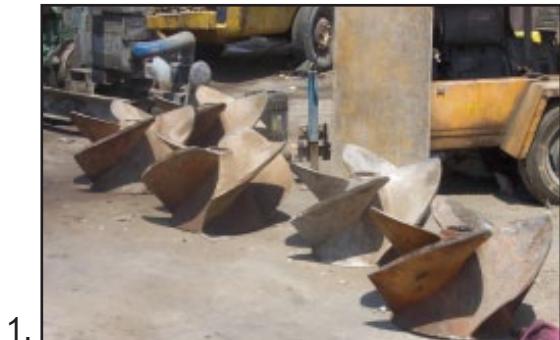
1. 五个叶轮
2. 受气蚀影响的叶片
3. 使用贝尔佐纳 (Belzona®) 1311 (陶瓷R金属) 重建叶片
4. 使用贝尔佐纳 (Belzona®) 1321 (陶瓷S金属) 后施工完成

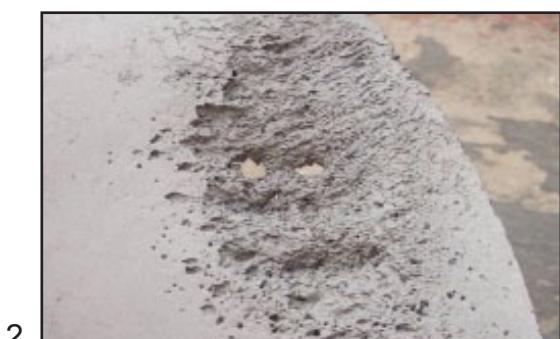
问题
严重的气蚀令叶片出现穿洞、点蚀和变形
