贝尔佐纳 (Belzona®) 让Ikarus巴士继续走动

匈牙利巴士维修车间

轴承座和轴承其他部分出现一般磨损

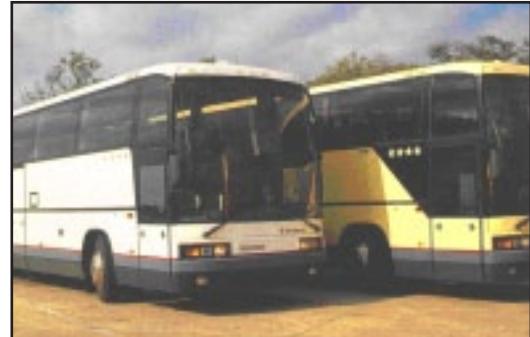
1. Ikarus 巴士
2. 轴类零件
3. 施用贝尔佐纳 (Belzona®) 1111 (超级金属)
4. 加工后的轴类零件
