贝尔佐纳 (Belzona®) 重访泄漏的管道

客户
威尔士的电站

工况条件
冷却水管道

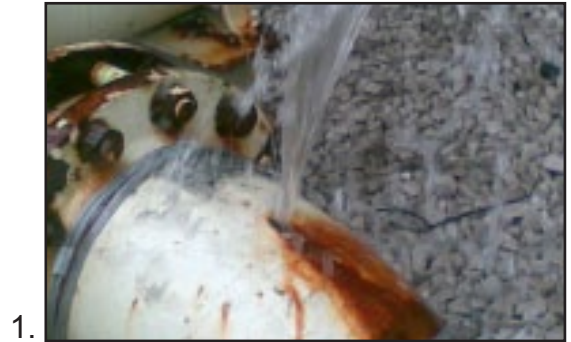
问题
泄漏的管道影响冷却系统的效率。回压意味着需要现场进行修复同时时间很紧迫。邻近的管段曾使用贝尔佐纳 (Belzona®) 进行修复。

1. 泄漏点
2. 使用贝尔佐纳 (Belzona®) 1111
3. 使用贝尔佐纳 (Belzona®) 1341进行保护
4. 早期的修复清晰可见

施工程序
此应用程序是按照贝尔佐纳(Belzona®)施工技术指导VPF-11a进行修复。在使用贝尔佐纳 (Belzona®) 1291进行暂时堵漏后,再使用贝尔佐纳 (Belzona®) 1221以提供额外的强度,然后进行喷沙处理和涂抹贝尔佐纳 (Belzona®) 1111。在顶部涂抹贝尔佐纳 (Belzona®) 1341为暴露的管段提供腐蚀保护。

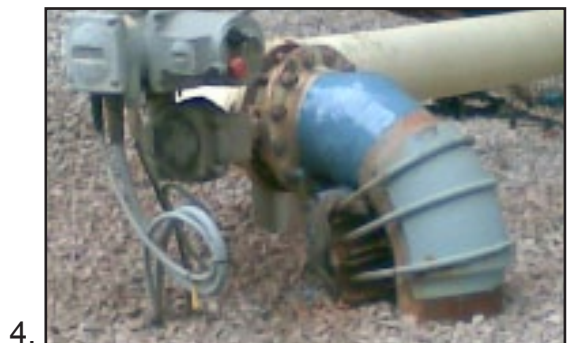
贝尔佐纳 (Belzona®)使用效果
在修复结束后2个小时,压力完全得到恢复。这项修复已经运作了3年,而更早的修复也使用了7年。
