## 贝尔佐纳 ( Belzona® ) 保护冷却机组

埃及的五星级酒店

酒店空调装置的冷却机组

腐蚀的管板和水箱

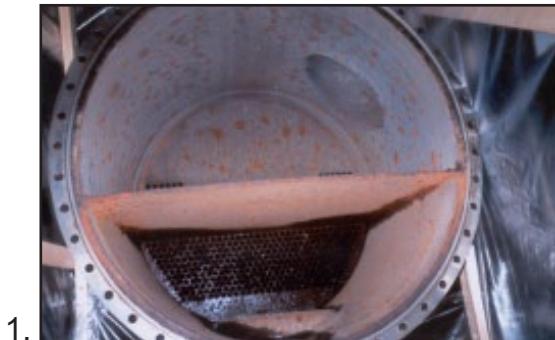
1. 腐蚀的水箱
2. 表面处理
3. 管板完成施工
4. 水箱完成施工
