## 贝尔佐纳 (Belzona®) 重建过大的舵栓座

**客户**  
保加利亚船厂

**施工时间**  
2009年2月

**工况条件**  
过大的舵栓座和舵杆键槽

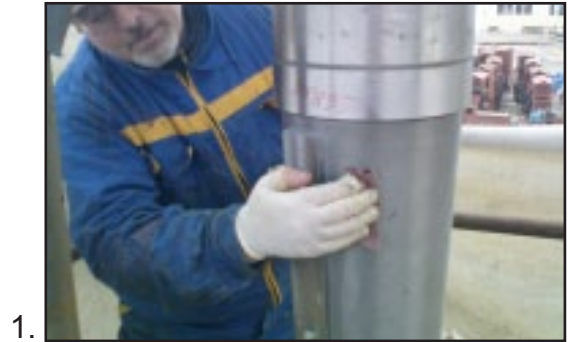
- 照片**
1. 舵杆使用备用键作模具进行重建
  2. 使用调整装置为舵杆定位
  3. 使用贝尔佐纳 (Belzona®) 1111后舵杆已定位
  4. 过大的舵栓座和舵杆键槽恢复到精确的外形

**施工程序**  
此应用程序是按照贝尔佐纳(Belzona®)施工技术指导SOS-3进行修复。过大的舵栓座和舵杆键槽使用备用钥匙作模具进行重建。主要使用贝尔佐纳 (Belzona®) 1111进行修复，并使用贝尔佐纳 (Belzona®) 1221来填补键槽的空隙。

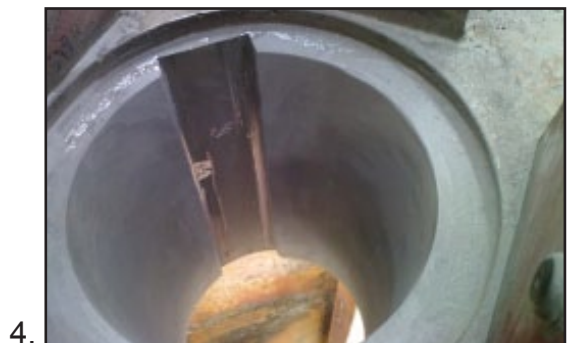
**问题**  
由于冲蚀腐蚀和冲击的影响，造成过大的舵栓座和舵杆键槽。
