## 贝尔佐纳 (Belzona®) 完成烟囱的全面翻新

**客户**  
英国的地方政府

**施工时间**  
2008年7月

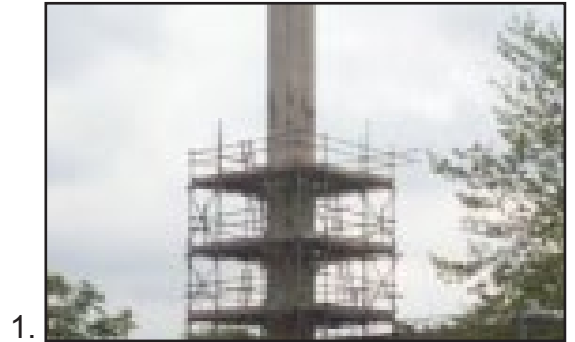
- 照片**
1. 搭建支架方便到达烟囱进行施工
  2. 一些需要修复的裂缝
  3. 烟囱修复后的近景
  4. 施工完成后的全景

**施工程序**  
此应用程序是按照贝尔佐纳(Belzona®)施工技术指导WPA-1和4进行修复。受损地方使用贝尔佐纳 (Belzona®) 4141进行修复，接着使用贝尔佐纳 (Belzona®) 5151完全涂抹烟囱。

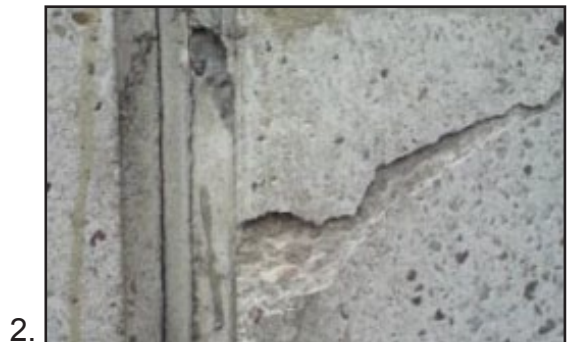
**问题**  
由于水分渗入，烟囱有几个地方的混凝土剥落。
