## 贝尔佐纳 ( Belzona® ) 保护装瓶厂

**客户**  
安曼装瓶厂

**施工时间**  
2007年1月

**工况条件**  
2.7米直径的装瓶环受到严重冲蚀和腐蚀

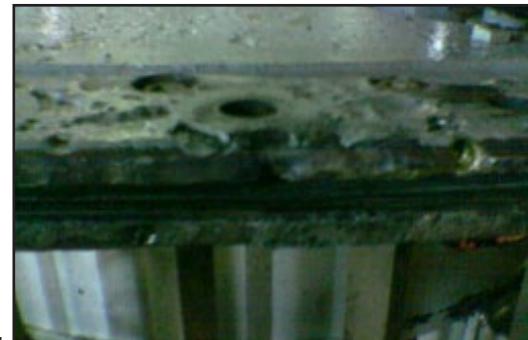
**问题**  
大型的环上有深度的点蚀和腐蚀导致压力损失

1. 受损的环
2. 表面处理
3. 完成填充、成形和涂层
4. 两天之后恢复生产
