## 贝尔佐纳 ( Belzona® ) 密封酒店游泳池地面

佛罗里达州彭萨科拉的酒店

2001年9月

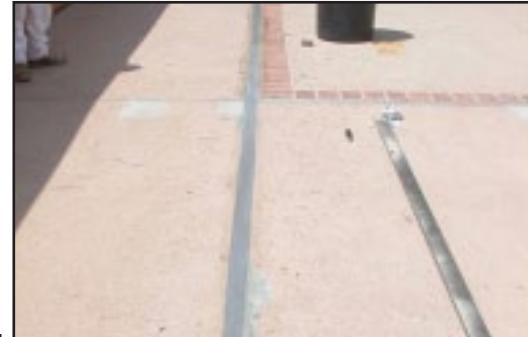
飓风对广场造成严重的破坏，需要大修。位于饭酒店二楼游泳池的地  
面需要全部进行维修。

1. 混凝土的应力裂缝
2. 在排水口使用贝尔佐纳 ( Belzona® ) 4111 ( 乳浆石英 )
3. 完成排水口的施工
4. 完成游泳池地面的施工

地面在经过小心处理后，包括使用打磨机磨平后敷涂贝尔佐纳 ( Belzona® ) 4111。排水口盖已进行表面处理并与贝尔佐纳 ( Belzona® ) 4111安置好。垫经过清洗后，使其干燥，并在使用混  
凝土磨床处理后，用贝尔佐纳 ( Belzona® ) 3121来密封受应力损坏的裂缝。
