贝尔佐纳 (Belzona®) 重建和保护导流套

加拿大温哥华MV HAIDA MONARCH

大型自走式原木装载船的导流套

导流套内圆周出现冲蚀腐蚀

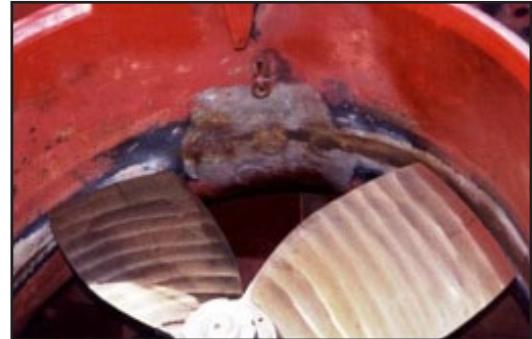
1.

- 使用三年后，显示导流套端口侧的冲蚀。
- 使用三年后的右舷侧导流套
- 焊接后，在导流套再施用贝尔佐纳 (Belzona®) 1341封闭各种裂缝。

这个施工显示船只在干船坞进行三年的大修。在照片中可以看到贝尔佐纳 (Belzona®) 涂层保护导流套在这段时间免受冲蚀腐蚀的影响。
