贝尔佐纳 (Belzona®) 每星期为工厂节省400,000美元

南德克萨斯的矿产加工厂

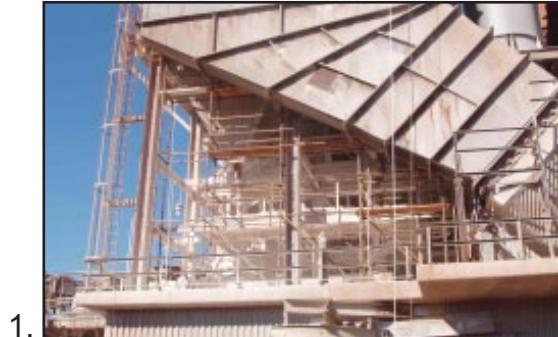
由于喷洒盐水和氢氧化钠雾使钢制管道腐蚀。并因为操作时的振动让框架剥离。

- 施工开始前的管道
- 显示松散的连接框架
- 另一角度看到松散的连接框架
- 完成施工

此应用程序是按照贝尔佐纳(Belzona®)施工技术指导TCC-5进行修复。当系统暂停使用和冷却后，使用贝尔佐纳 (Belzona®) 1111和1121粘结松散的金属框架。之後系统提升到操作温度，并使用贝尔佐纳 (Belzona®) 5851涂抹已修复的整个表面，以防止进一步的腐蚀。
