修复工业污水厂的叶轮

埃及工业污水厂

2003年4月

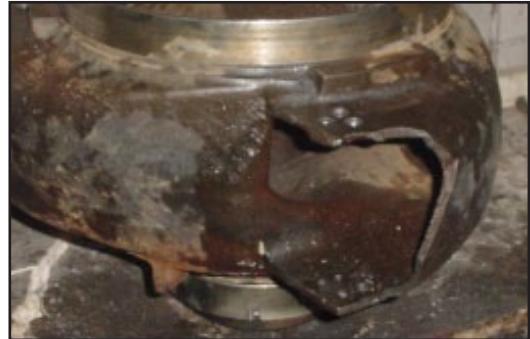
由于冲击、磨损和腐蚀，叶轮边缘受损。

1. 叶轮损坏的边缘
2. 插入钢板形成前缘
3. 使用贝尔佐纳(Belzona®)2111形成前缘
4. 涂抹贝尔佐纳(Belzona®)2121后施工完成
