## 贝尔佐纳 ( Belzona® ) 让入口更美观和安全

英国唐克斯主题中心

2002年

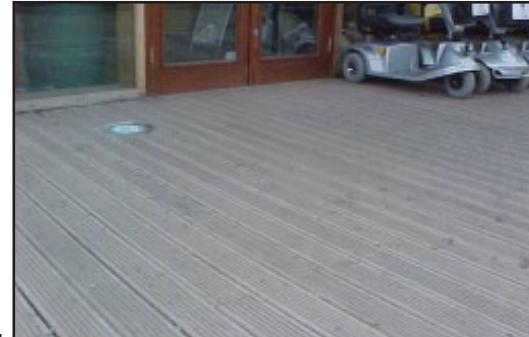
打滑问题，特别是在建筑的主要入口。客户试图在木材甲板上钉细铁丝网来解决此问题，但是适得其反，造成了摔倒的危险。

1. 打滑问题
2. 用胶带把6个凹槽的其中两个屏蔽，施用贝尔佐纳 ( Belzona® ) 5811和50%的混凝土。
3. 把胶带拿走后施工就完成
