贝尔佐纳(Belzona®)高分子橡胶成为修复高速路的理想选择

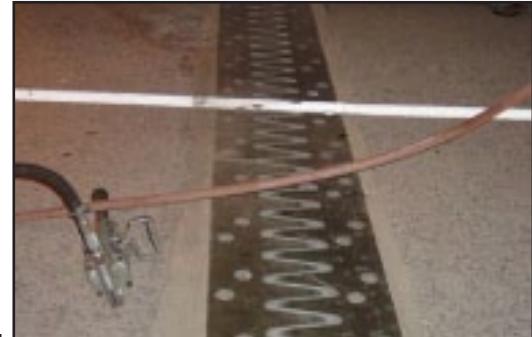
橡胶接缝的密封处出现破裂并被来往车辆撕裂。需要采用一个快速耐久的修复方案来解决问题，而无需更换接缝封条。

1. 高速路的大型伸缩缝
2. 将压碎的封条清除
3. 将破裂的橡胶进行清洁，打磨并敷涂底胶
4. 修复完成
