贝尔佐纳(Belzona[®])为使用10年的冷却机做涂层保护

加拿大蒙特利尔奥林匹克体育馆

奥林匹克设施的2500吨冷却机组

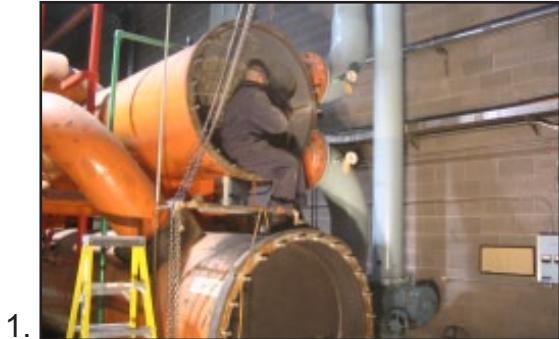
1. 冷却机组
2. 外壳需要极小的修复
3. 10年后的分隔器板
4. 又过了10年后，分隔器仍然保持完好
