贝尔佐纳(Belzona®)疏通堵塞的洗涤器

美国佛罗里达的制糖厂

位于制糖厂内电热厂的洗涤器

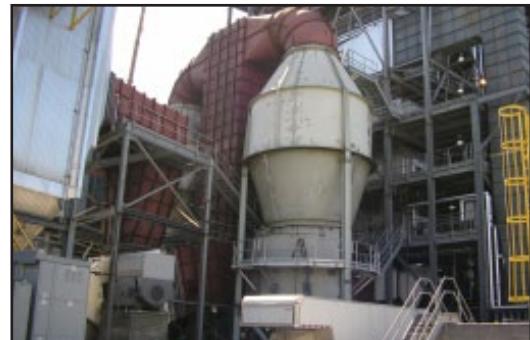
1. 使用贝尔佐纳(Belzona®)修复的两个其中之一的洗涤器。
2. 在高磨损区域敷涂贝尔佐纳(Belzona®)1811 (陶瓷碳化物) 以提供更强的耐磨损性。
3. 敷涂贝尔佐纳(Belzona®)1391 (陶瓷高温金属) 提供平滑的表面并可以提供耐磨损与高温的保护。
4. 使用贝尔佐纳(Belzona®)1391 (陶瓷高温金属) 11个月后。虽然因高温环境而出现了变形，但是涂层100%完整无缺，而且未出现堵塞问题。
