## 贝尔佐纳(Belzona®)解决了转盘出现的问题

重型机械修理车间

磨损的齿条和齿轮驱动

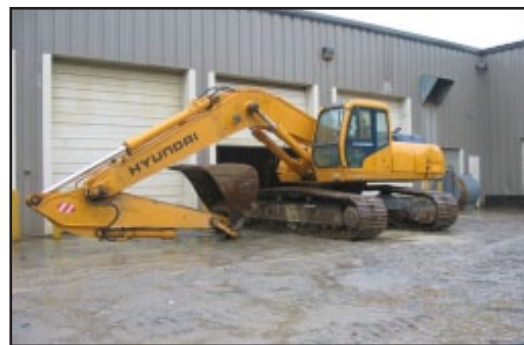
齿条驱动和齿轮因过于陈旧导致挖掘机主要甲板转盘无法运转。

1. 转盘无法转向
2. 磨损的齿轮
3. 磨损的驱动
4. 磨损的齿轮与驱动

贝尔佐纳(Belzona®)1111 ( 超级金属 )

按照贝尔佐纳(Belzona®)施工技术指导MPT-5进行施工。
