贝尔佐纳 (Belzona®) 修复天然气阀门

埃及的石油和天然气生产公司

天然气阀门

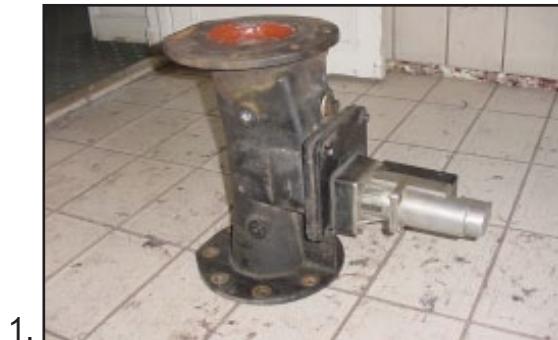
1. 阀门
2. 传统的焊接维修让泄漏变得更加严重
3. 表面处理
4. 完成施工

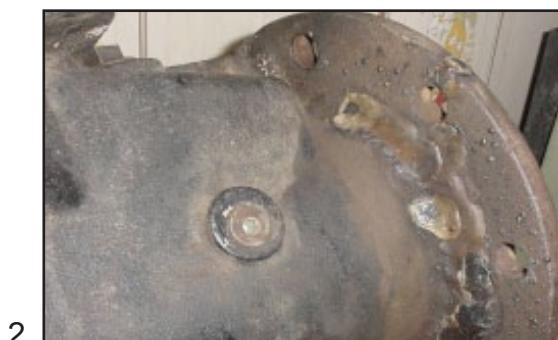
使用传统的焊接维修让气体泄漏变得更加严重。
