贝尔佐纳(Belzona[®])1341在灌溉站经受住时间的考验

澳大利亚北昆士兰的灌溉站

灌溉泵的叶轮

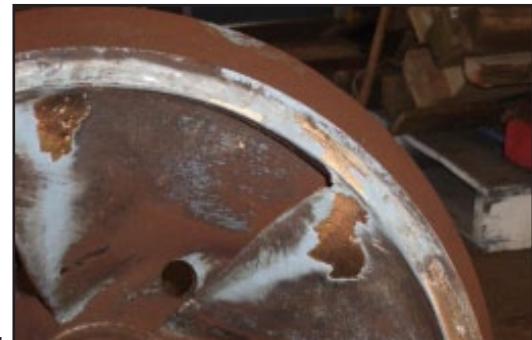
1. 叶轮的近视图，可以看到局部的气蚀
2. 使用贝尔佐纳(Belzona[®])1341进行简单的修补
3. 河水的沉淀物出现在贝尔佐纳(Belzona[®])涂层上
4. 使用纸巾便可轻易的清除沉淀物

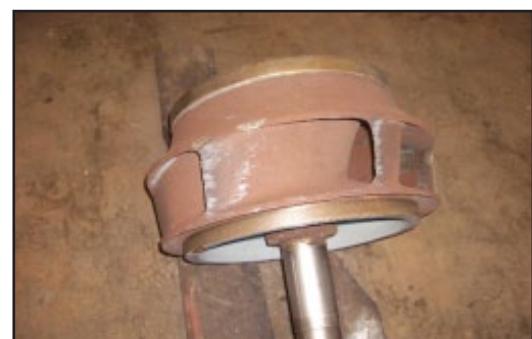
3.

在最近的叶轮检查中发现，在贝尔佐纳(Belzona[®])1341施工12年之后，只出现最低程度的磨损。虽然叶轮上有来自河水的沉淀物，但是可以用纸巾轻易的清除。
